桥头软基典型性病害分析探讨

摘要: 软基桥头病害在道路工程中十分普遍。在工程建设期, 软基处治方式的不当往往导致运营期各种病害的不断产生, 造成运营维护成本大, 同时病害难以根除。现以珠海地区运营通车六年多的某桥桥头段工程处治为例, 通过现场测量、勘察、地基检测、室内试验及数值模拟等手段, 全面分析了桥头段病害发展的程度和发生的根源。分析结果表明: 此处桥头软基段总体沉降大, 沉降不均匀显著, 下伏软土层物理力学性质运营期内未有改善, 其层内的PHC管桩存在断桩、错位、倾斜现象, 路基实测沉降量超过设计理论计算沉降量, 路基存在严重侧向位移。

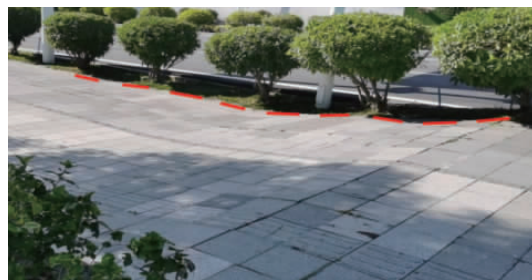
图2 西侧人行道不均匀沉降之实景

总体上,CFG桩处理段沉降大于PHC管桩区域,PHC管桩与CFG桩的处理区域高差约为60cm,不同处理方式交接位置有明显差异沉降,如图2所示。这也是两种不同地基处理方式的特性所决定的^[5]。但CFG桩处理段沉降协调性要优于PHC管桩。

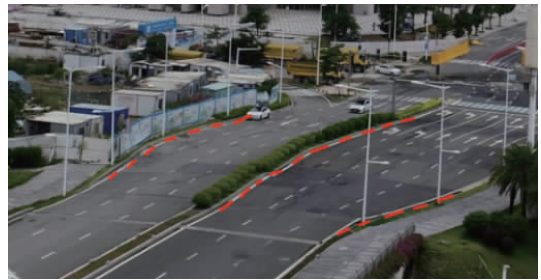
图3 东侧不均匀沉降之实景

桩控沉疏桩处理,处理总长度在67m左右。过渡段整个路面纵向呈“台阶式”变化,桥头跳车十分严重,在三种桩长处理段的交界位置出现明显沉降差异和路面陡坎,如图3所示。在路面横向方向,整体沉降不均匀显著,路面呈现“波浪状”,局部塌陷,路基侧向位移明显,坡面有鼓包现象,如图4所示。

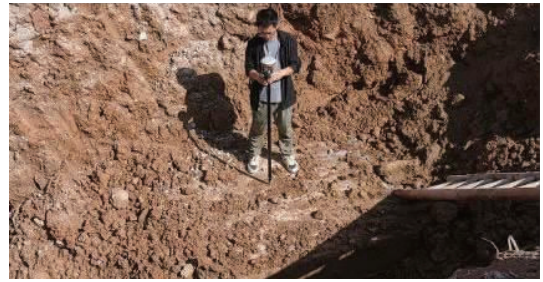
图8 盖板高程测量之实景

(2)PHC 桩顶盖板: 主要对东侧部分盖板进行揭露测量, 如图 8 所示。盖板自身结构较为完整, 但存在倾斜, 其测量顶高程在 -1.36~1.13 m, 低于设计高程 1.25 m 和 1.15 m, 盖板的竖向位移量在 0.37~2.86 m, 表明 PHC 管桩控沉疏桩复合地基发生沉降, 且沉降最大发生在东侧过渡段末段, 盖板的顶部沉降已达 3.29 m, 与离桥台越远, PHC 管桩处理深度越浅, 桩间距越大的地基处理特征相吻合。

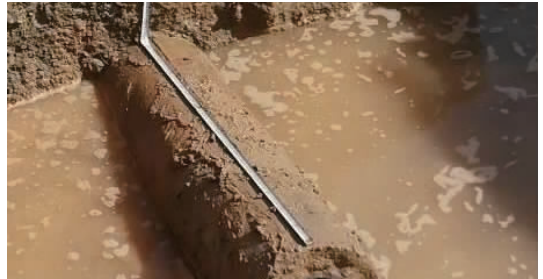
图9 管桩断桩长度测量图

(3)浅部桩身: 如图 9 所示位于该桥东侧过渡段南半幅的断桩在桩顶往下 1.35 m 位置处断裂, 现场

将断裂的桩身及盖板完整挖出。
